HOTEL EL PRADO

TECNICO

MANTANIMIENTO

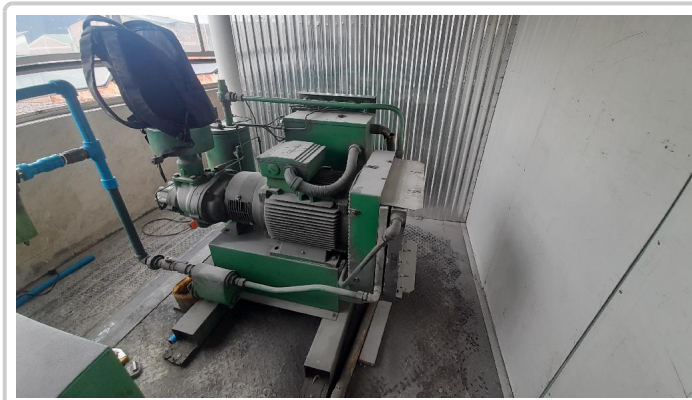
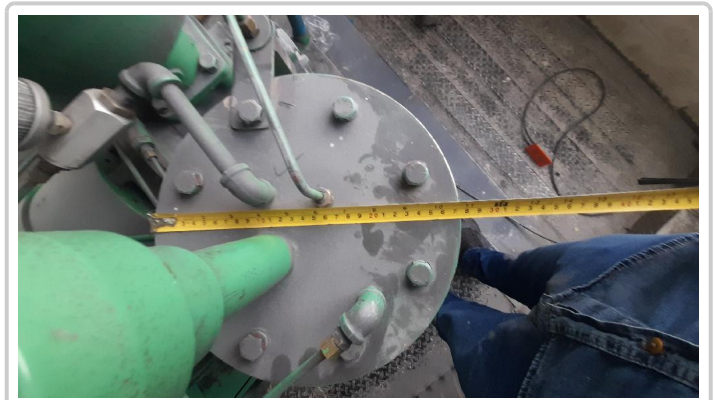
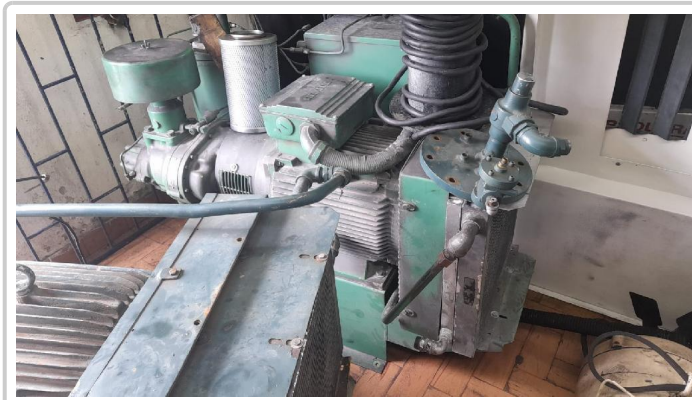
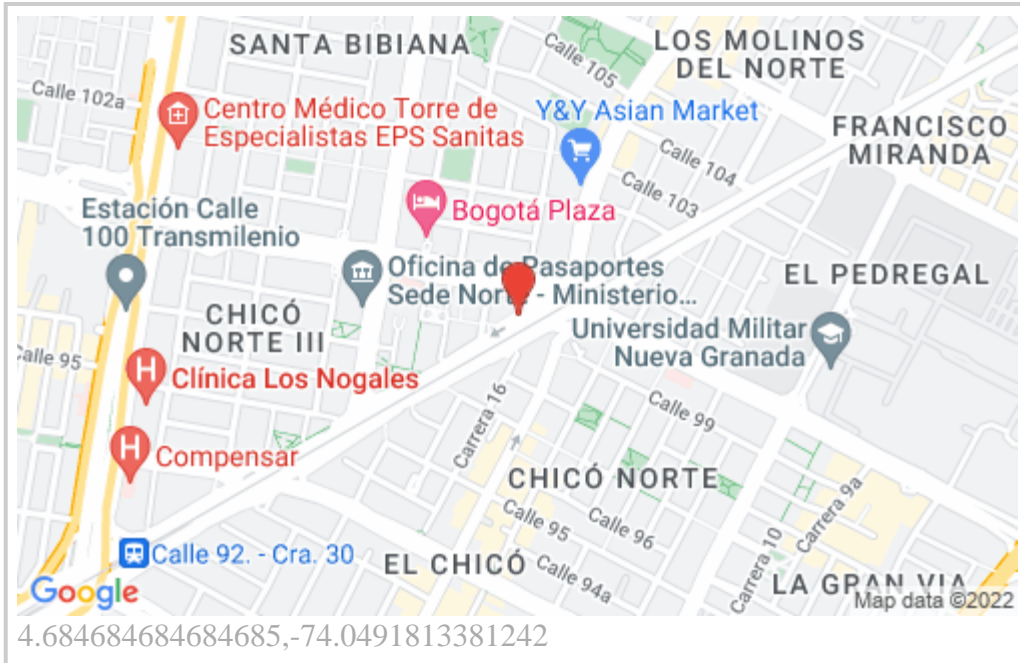
SE DESARMA EQUIPO Y SE EVIDENCIO QUE LA UNIDAD SE ENCUENTRA RAYADA EN LA BASE DE LOS TORNILLOS, TORNILLO MACHO CON DESAJUSTE, FILTRO SEPARADOR EN MAL ESTADO TAPADO POR EL ACEITE, SE DEBE FABRICAR EL SELLO QUE POR DETERIORO ESTÁ DAÑADO DE LA VÁLVULA DE DRENAJE, CAMBIO DE MANÓMETRO Y SENSOR DE TEMPERATURA, CAMBIO DE KIT DE CUERPO DE ASPIRACIÓN, SELLO RETENEDOR DE LA UNIDAD COMPRESORA, KITS DE ORINGS, ACEITE SINTÉTICO, SE DEBE CAMBIAR LOS FILTROS, RODAMIENTOS DE MOTOR, SECADO Y HORNEADO DE MOTOR (PRESENTA HUMEDAD), MANTENIMIENTO DE TABLERO ELÉCTRICO, LAVADO INTERNO DE RADIADORES, MANTENIMIENTO DE VÁLVULA DE RETENCIÓN Y MÍNIMA, MANTENIMIENTO DE VÁLVULA DE DESCARGA
